TECHNISCHE INFORMATION**Nr. TI-10/03-282****Motorrad**

06.10.2003

Modell: GL1800A 2002-2003	Typ: SC47	Thema: Rückrufaktion Unzureichende Schweißnähte am Rahmenunterzug
---	---------------------	---

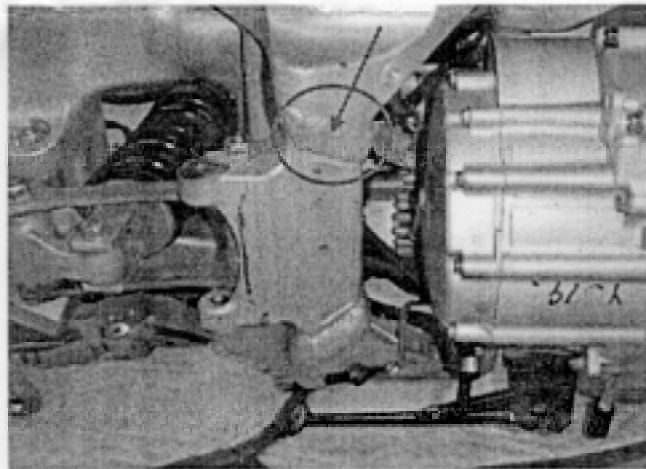
Bestimmte Rahmen-Schweißnähte im Bereich der Aufnahme der Federbeinumlenkung (Pro-Link) beziehungsweise der Hauptständerbefestigung (siehe Bild) stimmen nicht mit der Produktions-Spezifikation überein. Starke Belastungen, hervorgerufen durch schlechte Straßenbeläge oder Schlaglöcher, können zum Bruch der betroffenen Schweißnähte führen. Im schlimmsten Fall kann es zum Ausbruch des verschweißten Rahmenunterzuges kommen und dadurch zum plötzlichen Einsinken der hinteren Fahrwerksaufhängung.

Ungenauere Schweißungen im Bereich des Rahmenunterzuges.

Aufgrund der komplexen Reparatur und um einen einheitlich hohen europäischen Qualitätsstandard gemäß Honda-Vorgaben zu garantieren, ist ein europäisches Reparaturzentrum in Gent eingerichtet worden. Dort führt ein Expertenteam die notwendigen Reparaturen durch. Das Reparaturzentrum in Gent ist nur vorübergehend etabliert und steht ausschließlich vom 20. Oktober bis zum 25. November 2003 zur Verfügung. Betroffene Fahrzeuge müssen dorthin transportiert werden. Bei Bedarf werden dort Nachschweißungen im Bereich des Rahmenunterzuges durchgeführt oder eventuell sogar ein Rahmenaustausch vorgenommen.
